製品 / サービス 情報

ホイッパーメンテナンス情報

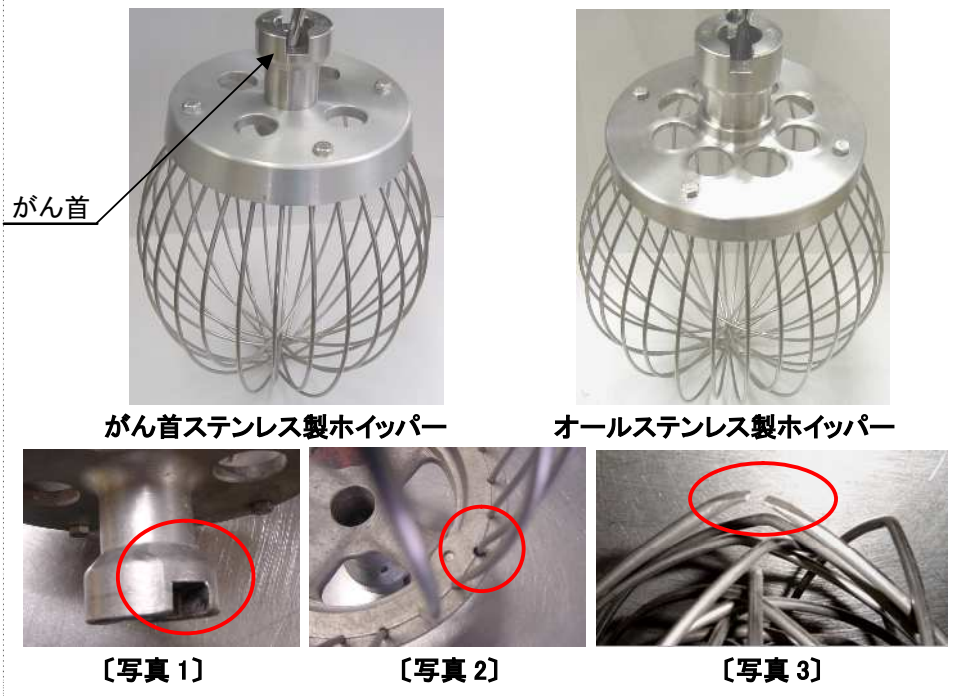
ホイッパーをメンテナンスせず長期間使用すると、次のような摩耗変形を生じ、攪拌物の中へ異物が混入する確立が高くなります。

1. ミキサー本体との取付け部ががん首の摩耗。〔写真 1〕
2. ワイヤー差込部の穴の広がり。〔写真 2〕
3. ワイヤーの摩耗と、摩耗による折れ。〔写真 3〕

がん首ステンレス製ホイッパー

オールステンレス製ホイッパー

〔写真 1〕

〔写真 2〕

〔写真 3〕

全てのお客様に安心して製品をお使いいただけるよう、修理・調整及びお早めの新規購入を提案させていただきます。

また、安全衛生に充分配慮されているお客様の為に、オールステンレス製ホイッパーもご用意させて頂いております。
